Season Opener 2025

Erkenntnisse und Learnings für die Zukunft

BANHOFER Alexander
Sicherheitsuntersuchungsstelle des Bundes (SUB)
Wien, 15. März 2025

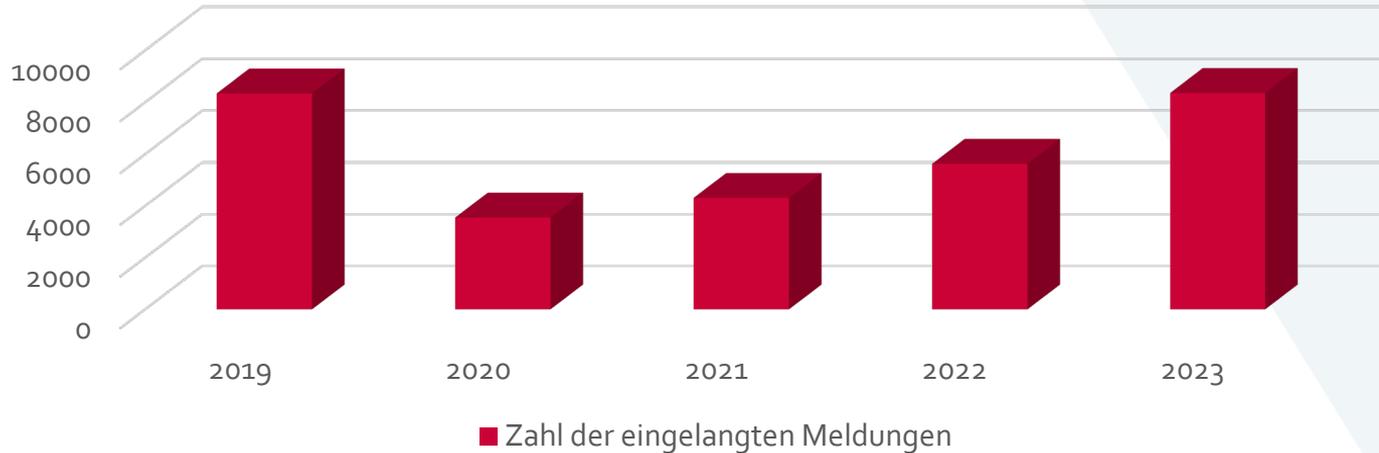
Eingelangte Meldungen SUB - Fachbereich Zivilluftfahrt

Daten aus: Sicherheitsbericht 2023- Herausgegeben von der Sicherheitsuntersuchungsstelle des Bundes

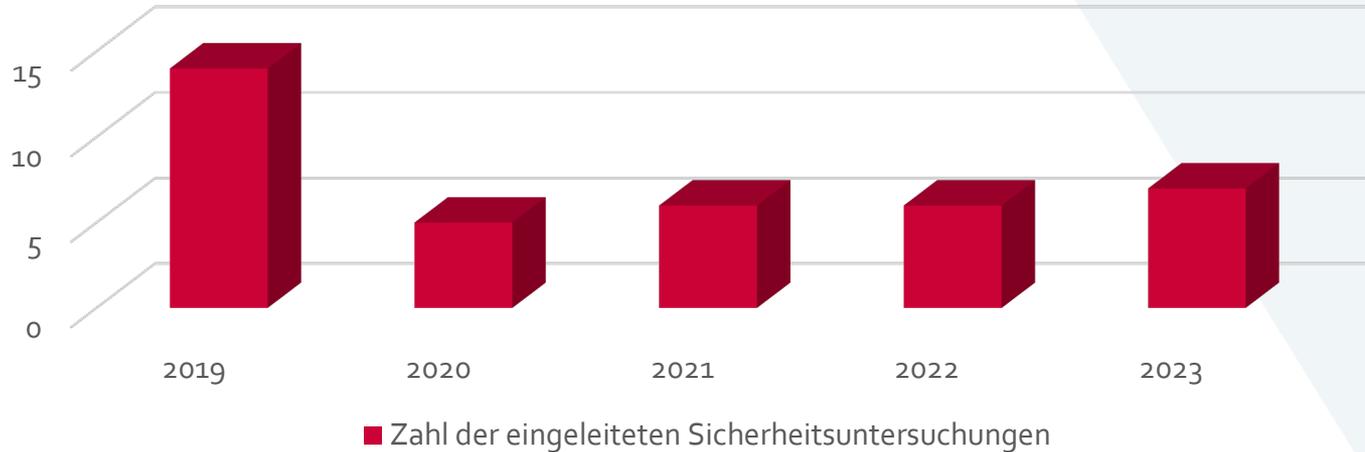
Eingeleitete Sicherheitsuntersuchungen

Daten aus: Sicherheitsbericht 2023- Herausgegeben von der Sicherheitsuntersuchungsstelle des Bundes
